ПАСПОРТ ДОСТУПНОСТИ

№ 627

***МБУ ЦСОН Пролетарского р-на
г.Ростова-на-Дону***

адрес объекта: ***344111 г. Ростов-на-Дону, пр.
40 летия Победы, 81***

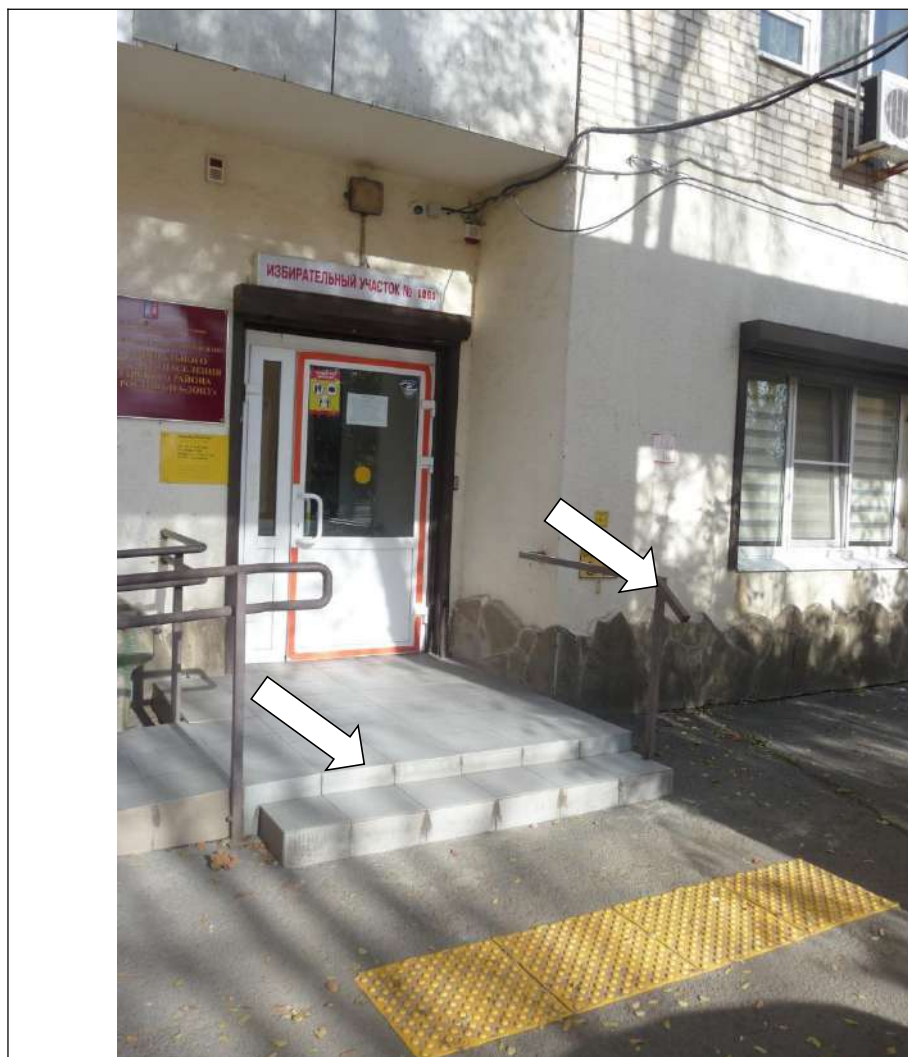
2.1.	Входная группа	есть	1	1,2	<p>На главном входе в здание обустроена входная площадка с лестницей и пандусом. Размеры входной площадки не соответствуют требованиям нормативной документации. Ступени лестницы не одинаковой высоты. На лестнице установлен поручень с одной стороны лестницы с травмирующим завершением. Краевые ступени контрастно не маркированы. Тактильная предупредительная разметка расположена на расстоянии более 0,3м от лестницы. На пандусе установлены поручни не соответствующие требованиям нормативной документации. Нет бортиков</p>	все	<p>На входе в здание обустроить входную площадку с лестницей и пандусом. Предусмотреть размеры входной площадки 2,2 на 2,2м с ровным нескользящим покрытием поверхности. К входной площадке обустроить лестницу со ступенями одинаковой высоты и геометрии с высотой ступеней от 0,12 до 0,15м проступью от 0,35 до 0,4м. На лестнице установить поручни с обеих сторон лестницы высотой 0,9м с нетравмирующим завершением, длиннее марша лестницы на 0,3м. Краевые ступени лестницы (первую и последнюю) контрастно маркировать по проступи. Перед лестницей за 0,3м установить тактильную предупредительную разметку шириной 0,5м (п. 5.1.12 СП 59.13330.2020). На пандусе с обеих сторон пандуса оборудовать поручни в двух уровнях, в одной вертикальной плоскости высотой</p>	Текущий ремонт

Фото № 1. Ступени лестницы неодинаковой высоты, контрастно не маркированы. Поручень с одной стороны лестницы с травмирующим завершением.

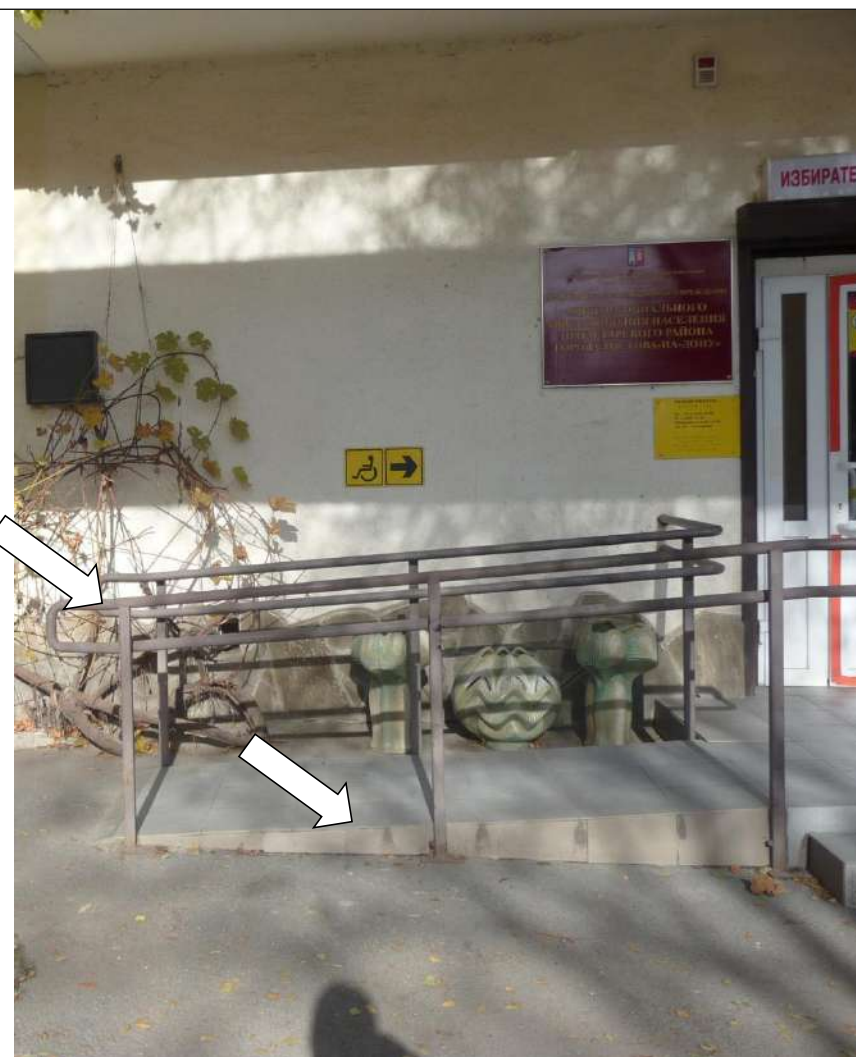
<p>по открытым краям марша пандуса. Покрытие поверхности входной площадки, лестницы и пандуса скользкое. На входе установленная кнопка вызова персонала не работает. Установлена тактильная табличка об объекте не соответствующая требованиям нормативной документации. Размеры точек шрифта Брайля, расстояний между ними превышают предельно допустимые значения.</p>		<p>0,9 и 0,7м с горизонтальным нетравмирующим завершением, длиннее марша пандуса на 0,3м. Предусмотреть расстояние между поручнями 0,9-1,0м. По открытым краям марша пандуса установить бортики высотой не менее 0,05м. (п. 5.1.14, 5.1.16, 6.2.9, 6.2.11, СП 59.13330.2020).</p> <p>Установить кнопку вызова персонала в месте доступном для всех категорий инвалидов и обеспечить ее однозначную опознаваемость.</p> <p>На входе в здание установить контрастную, тактильную, дублированную рельефно-линейным шрифтом русского алфавита и шрифтом Брайля табличку об объекте, при этом тактильное поле должно располагаться на высоте от 1,2 до 1,6м (п. 6.5.9. СП 59.13330.2020), другие информирующие пиктограммы, в т.ч. указатели доступности.</p>

Фото № 2. Нет бортика по открытым краям марша пандуса. Поручни не соответствуют нормативным требованиям

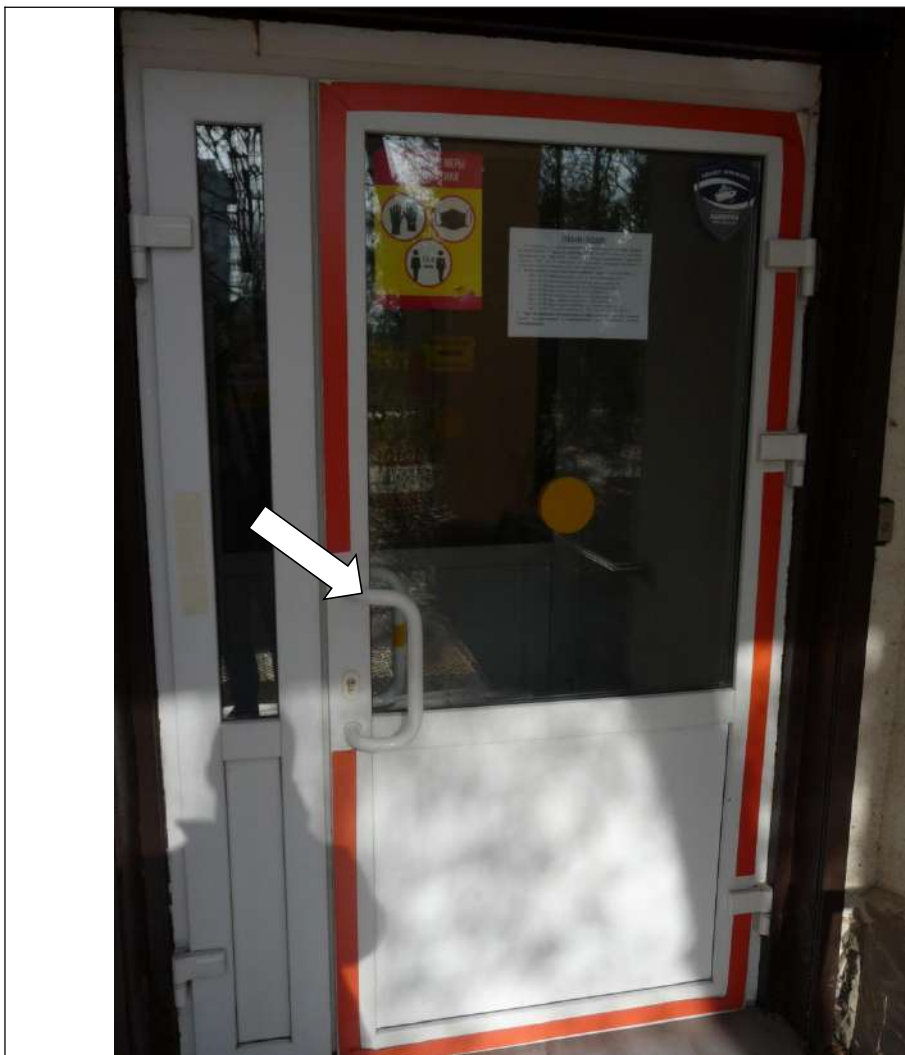
2.2.	Дверь (входная)	есть	2	3	<p>Дверные ручки на входе в здание не контрастны. На двери установлен доводчик без задержки закрывания двери.</p>	К,О,С	<p>На входе с здание контрастно маркировать дверную ручку. Установить доводчик с задержкой закрывания двери не менее 5 секунд, чтобы усилие при открывании двери было не более 50 Нм.</p>	Текущий ремонт

Фото № 3. Дверная ручка на входной двери контрастно не маркирована

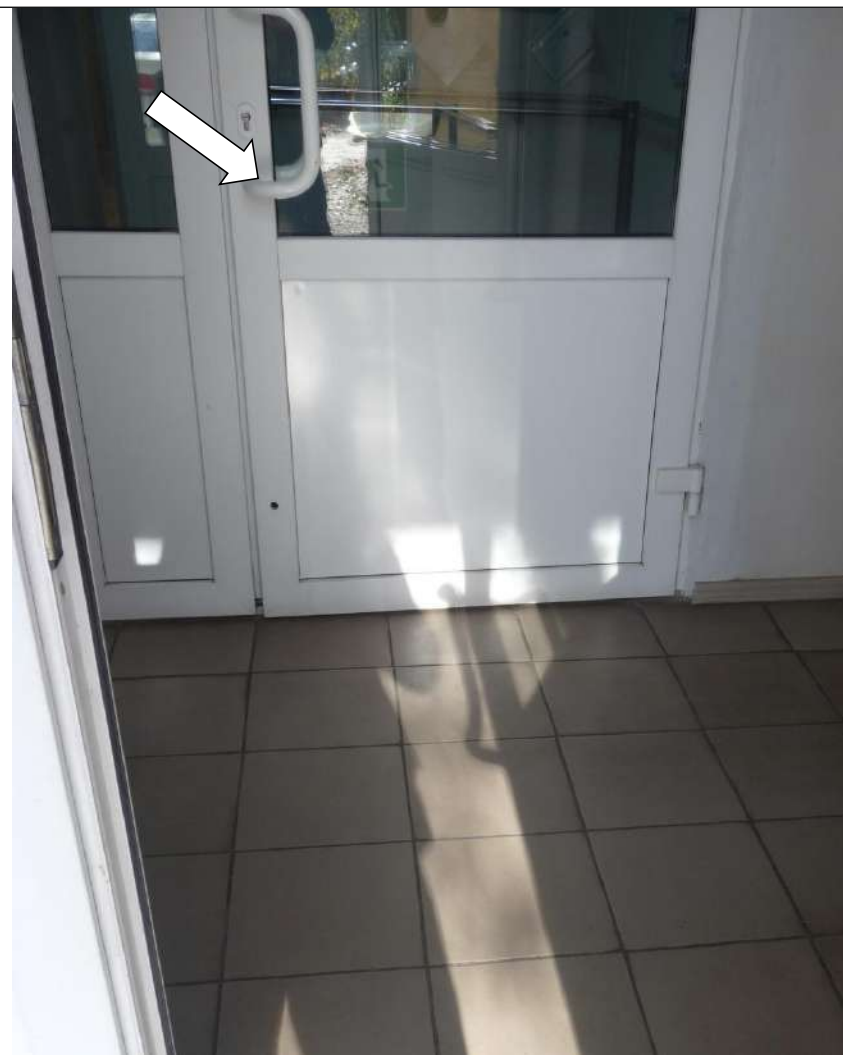
2.3.	Тамбур	есть	3	4	<p>Дверной проем и дверные ручки в тамбуре контрастно не маркированы. На двери установлен доводчик без задержки закрывания двери.</p>	К,О,С	<p>В тамбуре контрастно маркировать дверной проем и дверные ручки. Установить доводчик с задержкой закрывания двери не менее 5 секунд, чтобы усилие при открывании двери было не более 50 Нм.</p>	Текущий ремонт

Фото № 4. Дверной проем и дверная ручка в тамбуре контрастно не маркированы.

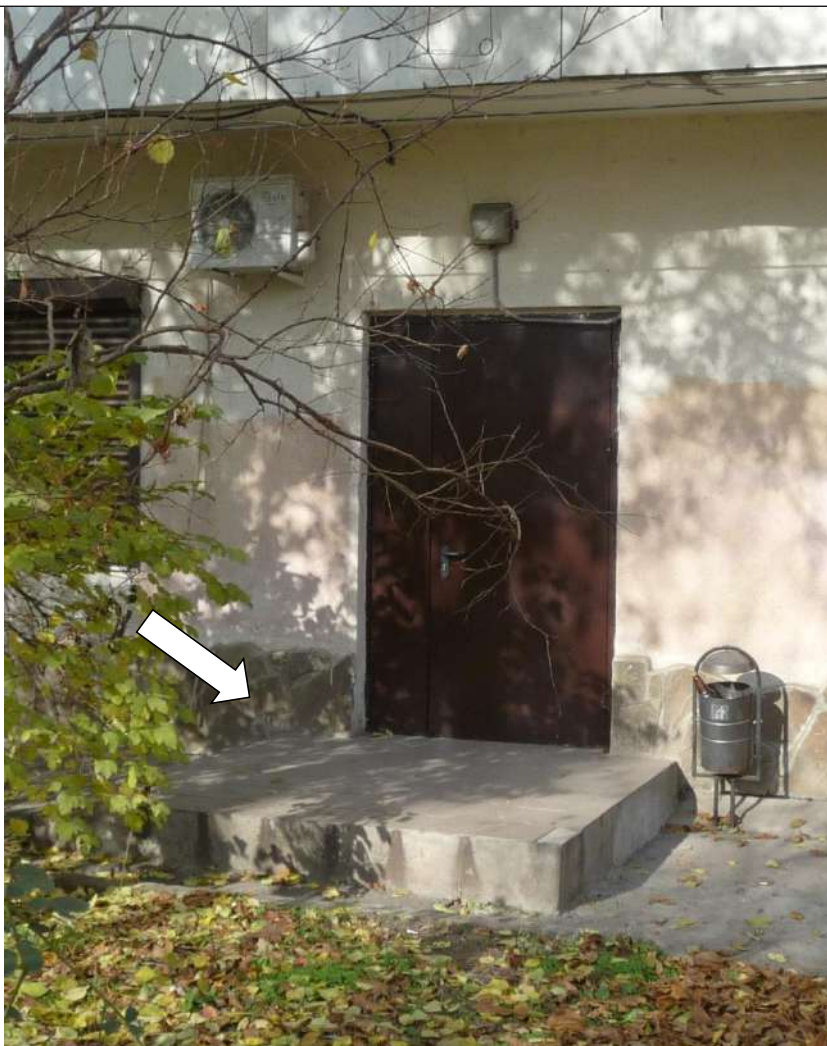
<p><i>ограждение. На лестнице не установлены поручни. Пандус не обустроен. По пути движения к эвакуационному выходу ширина дверного проема в свету менее 0,9м.</i></p> <p><i>Недостаточно знаков, указывающих направление эвакуации.</i></p>	<p><i>контрастно маркировать по проступи. Обустроить пандус на эвакуационном выходе технически невозможно из-за стесненности городской застройки.</i></p> <p><i>Предусмотреть ширину дверного проема по пути движения к эвакуационному выходу не менее 0,9м в свету. Эвакуацию инвалидов на креслах-колясках организовать через главный вход в соответствии с порядком обслуживания инвалидов. Эвакуацию инвалидов с нарушением опорно-двигательного аппарата, зрения, слуха и интеллекта организовать через главный вход и эвакуационный выход.</i></p> <p><i>Установить знаки, указывающие направление эвакуации, информирующие обозначения и указатели.</i></p> <p><i>Предусмотреть установку информирующих обозначений об эвакуационных выходах, дублированных шрифтом Брайля, а также информационные указатели и пиктограммы (п. 6.5.5. СП 59.13330.2020).</i></p> <p><i>Провести инструктирование сотрудников о действиях при возникновении ЧС с учетом особенностей инвалидов.</i></p>

Фото № 5. Эвакуационный выход. Нет поручней на лестнице, ограждения входной площадки.

3.	Путь (пути) движения внутри здания (в т.ч.	<p><i>Пути движения являются путями эвакуации. На эвакуационном выходе с улицы на входной площадке установить ограждение высотой 0,9м. На лестнице с обеих сторон установить поручни высотой 0,9м с</i></p>

пути эвакуации)	<p>горизонтальным нетравмирующим завершением длиннее марша лестницы на 0,3м. Краевые ступени лестницы контрастно маркировать по проступи. Обустроить пандус на эвакуационном выходе технически невозможно из-за стесненности городской застройки. Предусмотреть ширину дверного проема по пути движения к эвакуационному выходу не менее 0,9м в свету. Эвакуацию инвалидов на креслах-колясках организовать через главный вход в соответствии с порядком обслуживания инвалидов. Эвакуацию инвалидов с нарушением опорно-двигательного аппарата, зрения, слуха и интеллекта организовать через главный вход и эвакуационный выход.</p> <p>Установить знаки, указывающие направление эвакуации, информирующие обозначения и указатели. Предусмотреть установку информирующих обозначений об эвакуационных выходах, дублированных шрифтом Брайля, а также информационные указатели и пиктограммы (п. 6.5.5. СП 59.13330.2020). Провести инструктирование сотрудников о действиях при возникновении ЧС с учетом особенностей инвалидов.</p> <p style="text-align: center;">Текущий ремонт</p>

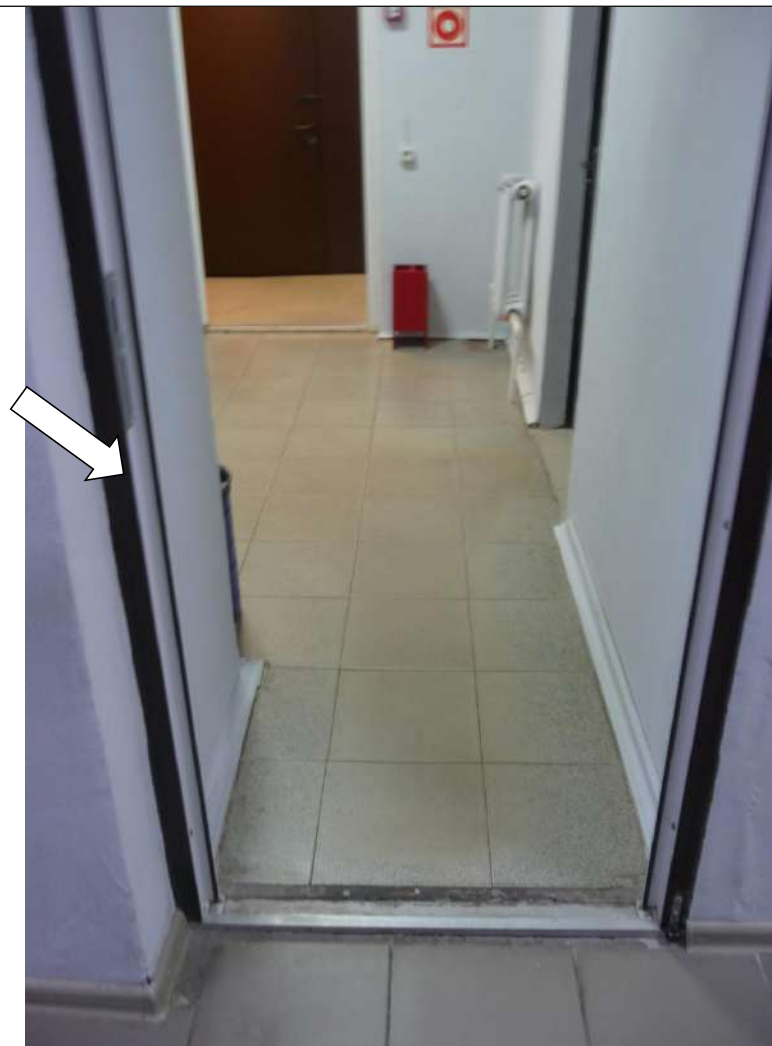
Фото № 6. Узкий дверной проем по пути движения к эвакуационному выходу

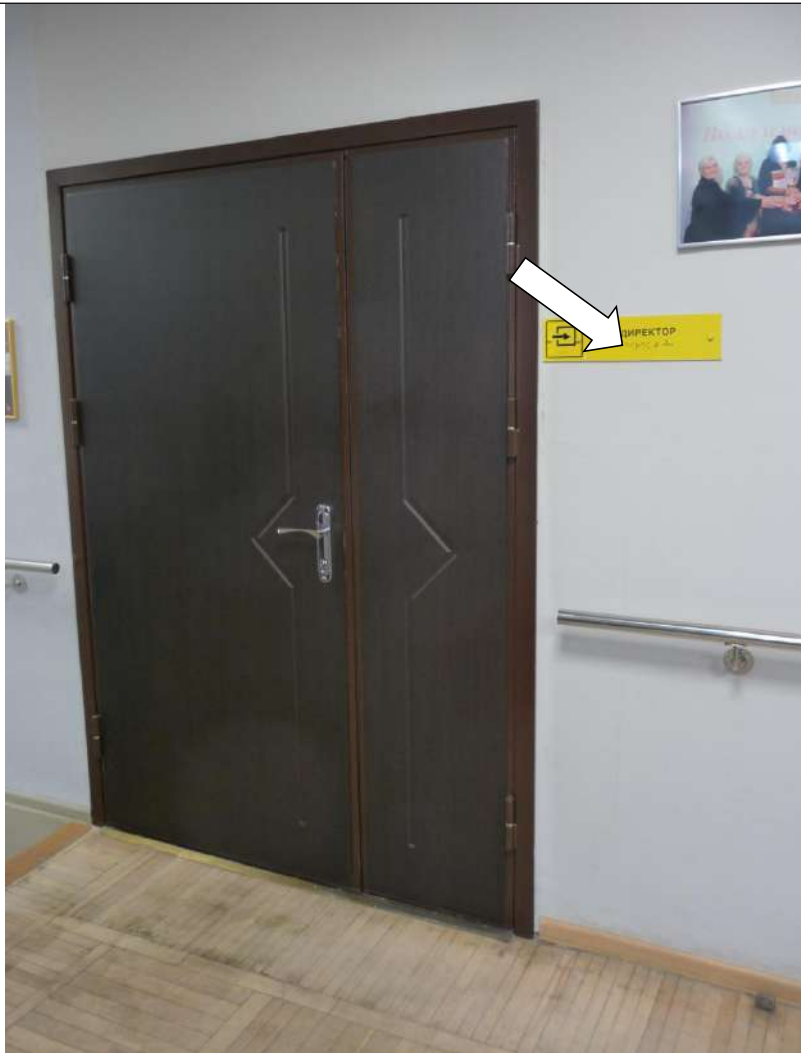
Фото № 7. Тактильный шрифт и шрифт Брайля на информационной табличке не соответствует требованиям нормативной документации.

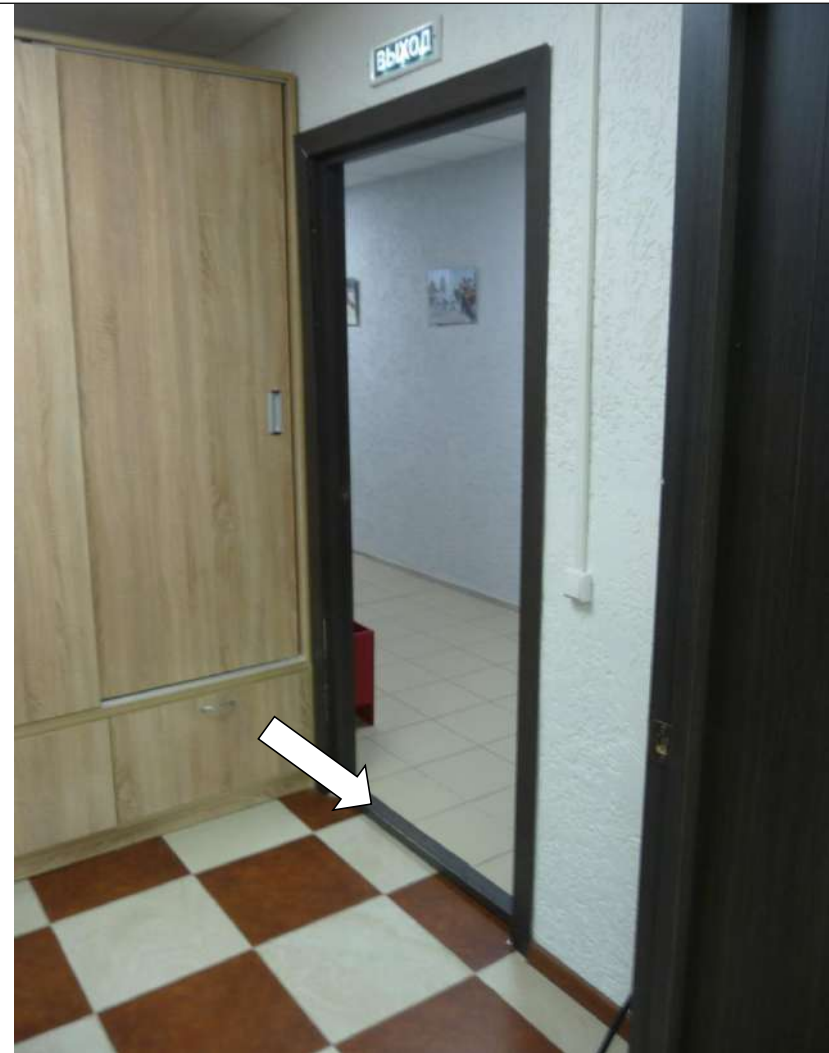
4.2	Зальная форма обслуживания	есть	7	8,9	<p>В тренажерном зале в дверном проеме имеется порог высотой более 0,014м. На двери установлена круглая дверная ручка. Не позволяющая инвалиду</p>	все	<p>На входе в тренажерный зал предусмотреть дверной проем без порога. На двери установить дверную ручку нажимного типа, контрастную по отношению к полотну двери. На</p>	Текущий ремонт

Фото № 8. Порог в дверном проеме на входе в тренажерный зал

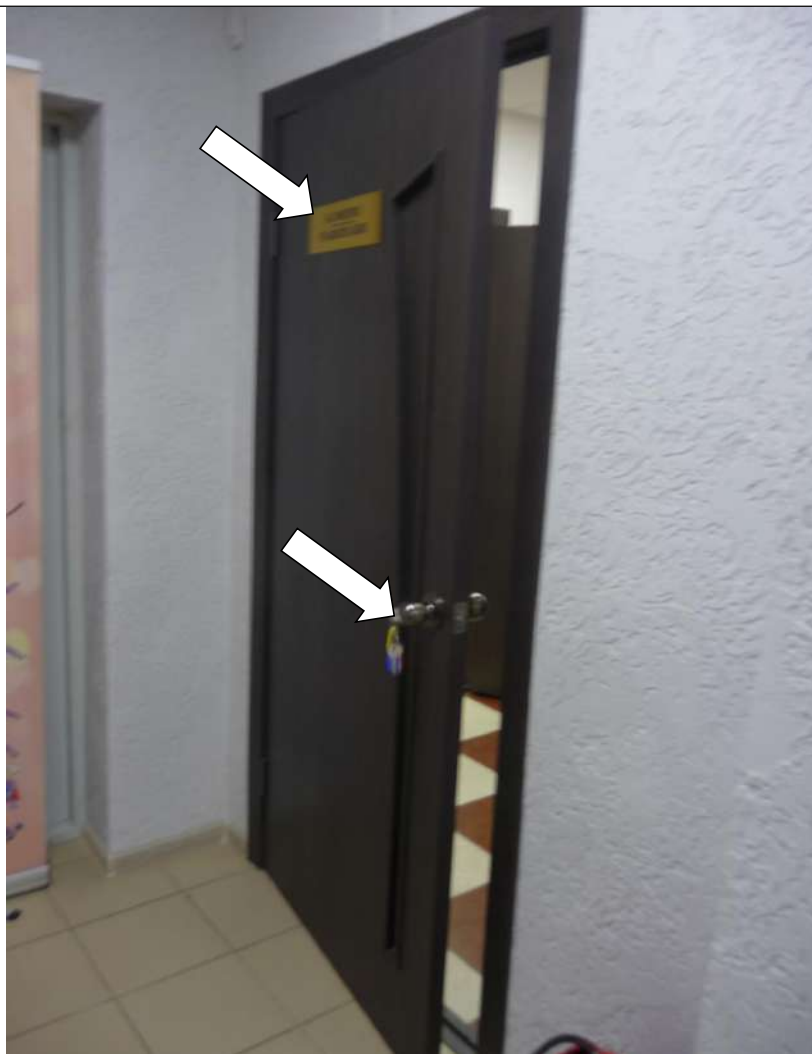
<p><i>управлять ей одной рукой. Отсутствуют тактильные информирующие обозначения о назначении целевой зоны, доступные для инвалидов с нарушением зрения. На входе в актовый зал установлена тактильная информационная табличка с размером шрифта не соответствующем требованиям нормативной документации. Размеры точек, расстояний между ними превышают предельно допустимые значения.</i></p>		<p><i>входе в тренажерный и актовый залы со стороны открывания дверей на стене установить тактильные таблички о назначении целевых зон, дублированные рельефно-линейным шрифтом и шрифтом Брайля, так чтобы тактильное поле располагалось на высоте от 1,2 до 1,6м (п. 6.5.9. СП 59.13330.2020).</i></p>	
4.3	Прилавочная форма обслуживания	<i>нет</i>	-	-	-	-	-	-
4.4	Форма обслуживания с перемещением по маршруту	<i>нет</i>	-	-	-	-	-	-
4.5	Кабина индивидуального обслуживания	<i>нет</i>	-	-	-	-	-	-

Фото № 9. Дверная ручка круглая. Информационная табличка расположена на дверном полотне, нетактильная.

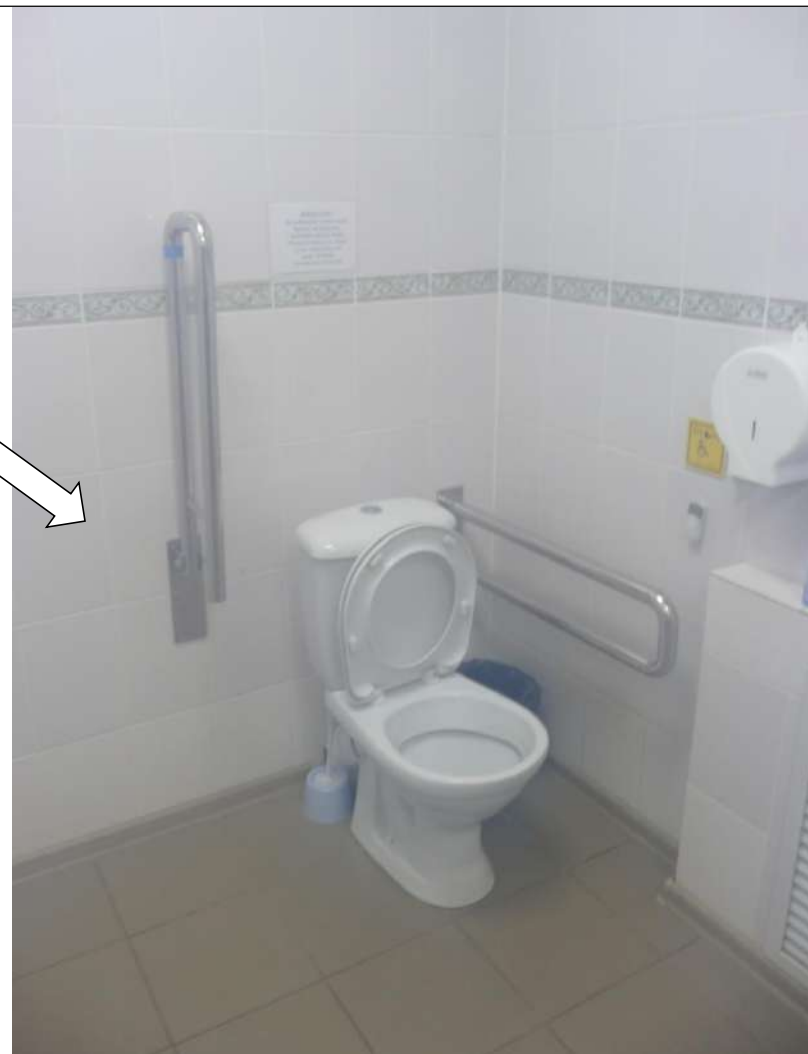
5.1	Туалетная комната	есть	8	10,11, 12	<p>На входе в доступную универсальную кабину дверная ручка контрастно не маркирована. Возле унитаза и умывальника нет крючков для костылей. Опорные поручни возле умывальника не соответствуют требованиям нормативной документации. Информационная табличка, дублированная шрифтом Брайля установлена на двери, не соответствует требованиям нормативной документации. На дверях в мужской и женский туалеты установлены круглые дверные ручки, не позволяющие инвалиду управлять ими одной рукой. В санузлах нет аварийного освещения, кнопок вызова помощи. Недостаточно информирующих обозначений.</p>	все	<p>На входе в доступную универсальную кабину на двери контрастно маркировать дверные ручки. Возле унитаза и умывальника установить крючки для костылей. Возле умывальника установить опорный поручень в одном уровне с верхним краем умывальника. На дверях в мужском и женском туалетах установить дверные ручки нажимного типа, контрастные по отношению к полотну дверей. Возле унитазов и умывальников установить опорные поручни, крючки для костылей. Вблизи унитазов установить кнопки вызова помощи на высоте 0,6м. Во всех санузлах предусмотреть аварийное освещение. Снаружи, на стене около дверей, со стороны дверной ручки установить информационные пиктограммы, символ доступности на высоте от 1,2</p>	Текущий ремонт

Фото № 10. Нет крючков для костылей возле унитаза.

5.	Санитарно-гигиенические помещения	<p>На входе в доступную универсальную кабину на двери контрастно маркировать дверные ручки. Возле унитаза и умывальника установить крючки для костылей. Возле умывальника установить опорный поручень в одном уровне с верхним краем умывальника. На дверях в мужском и женском туалетах установить дверные ручки нажимного типа, контрастные по отношению к полотну дверей. Возле унитазов и умывальников установить опорные поручни, крючки для костылей. Вблизи унитазов установить кнопки вызова помощи на высоте 0,6м. Во всех санузлах предусмотреть аварийное освещение. Снаружи, на стене около дверей, со стороны дверной ручки установить информационные пиктограммы, символ доступности на высоте от 1,2 до 1,6м.</p> <p style="text-align: center;">Текущий ремонт</p>

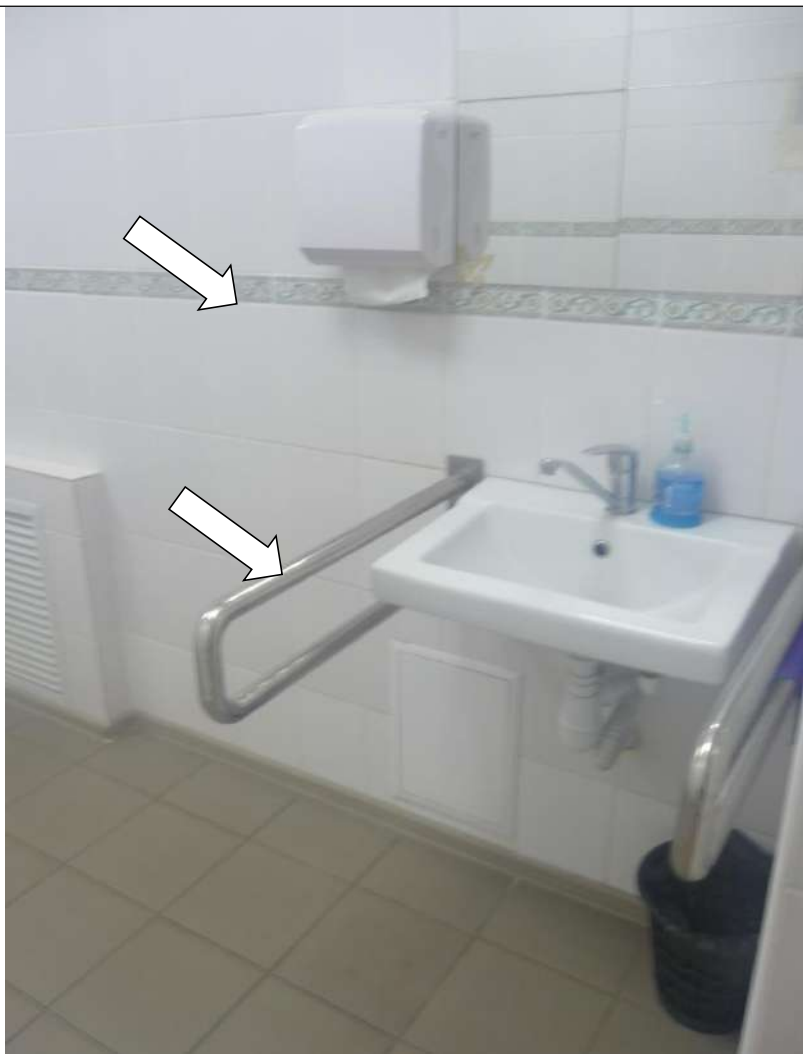
Фото № 11. Нет крючков для костылей возле умывальника. Опорные поручни возле умывальника не соответствуют требованиям нормативной документации

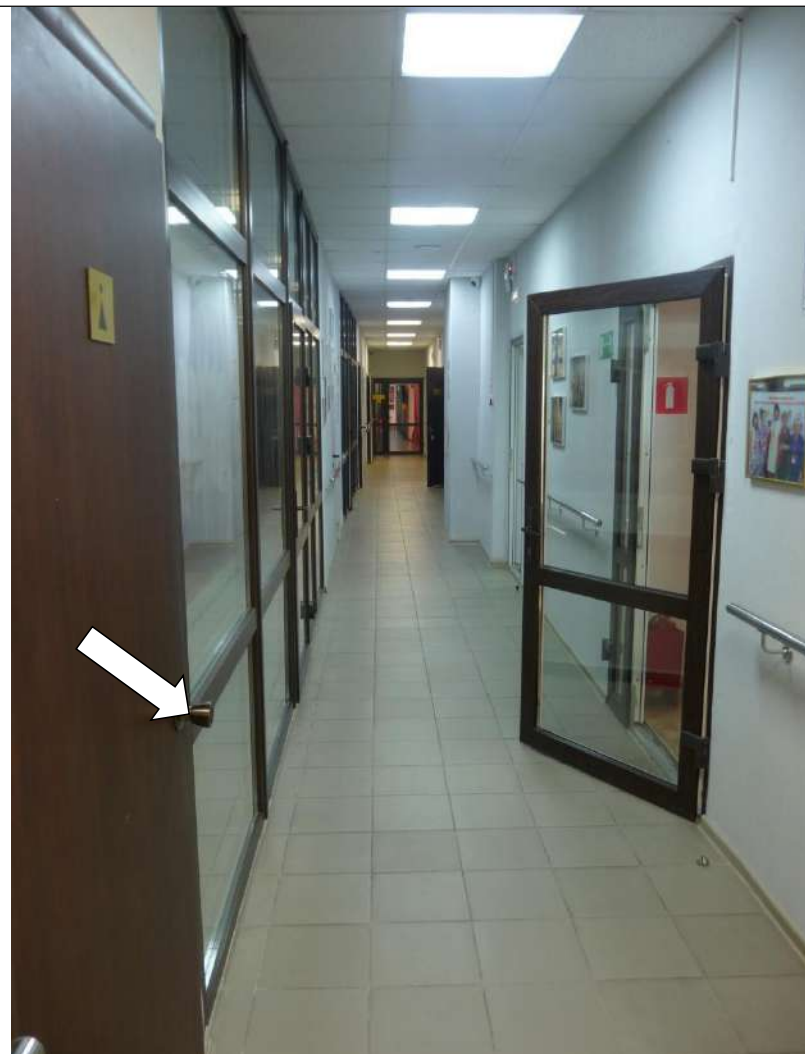
Фото № 12. Круглая дверная ручка на двери в санузел
